Kellertür (nicht Maßstabsgetreu)

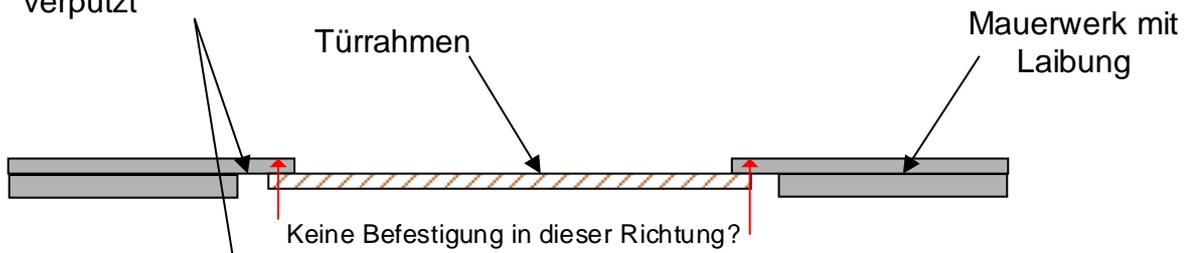
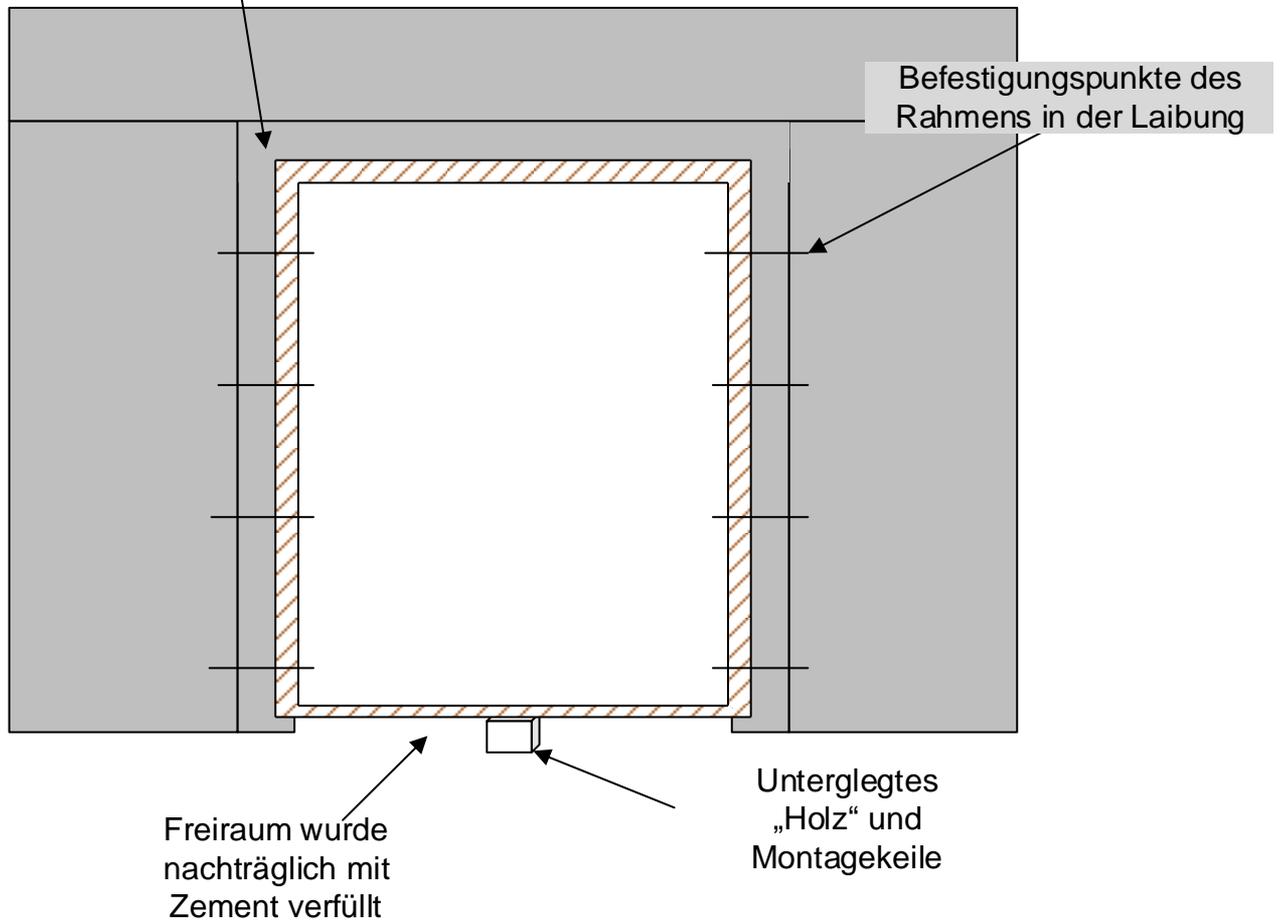
Freiraum wurde ausgeschäumt und
verputzt

- kein Formschluss zwischen Türrahmen und Mauerwerk an den Befestigungspunkten (Rahmen wird verspannt, kein Anschlag)
- keine Verschraubung nach oben oder unten
- kein Unterbau unter Türrahmen, nur „Hölzchen“ in der Mitte der Türschwelle
- keine Befestigungspunkte in Richtung Hausinnenseite/Mauer

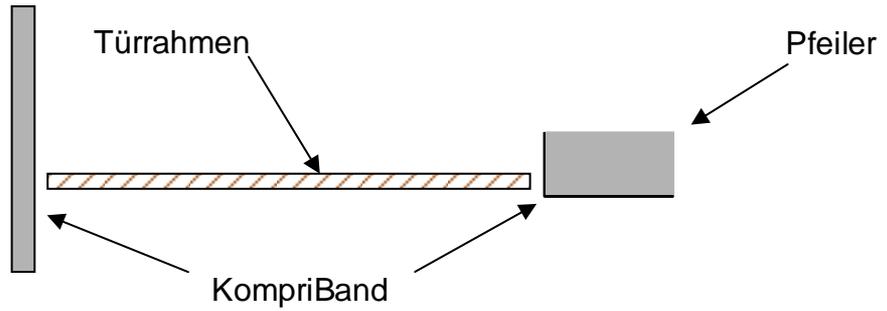
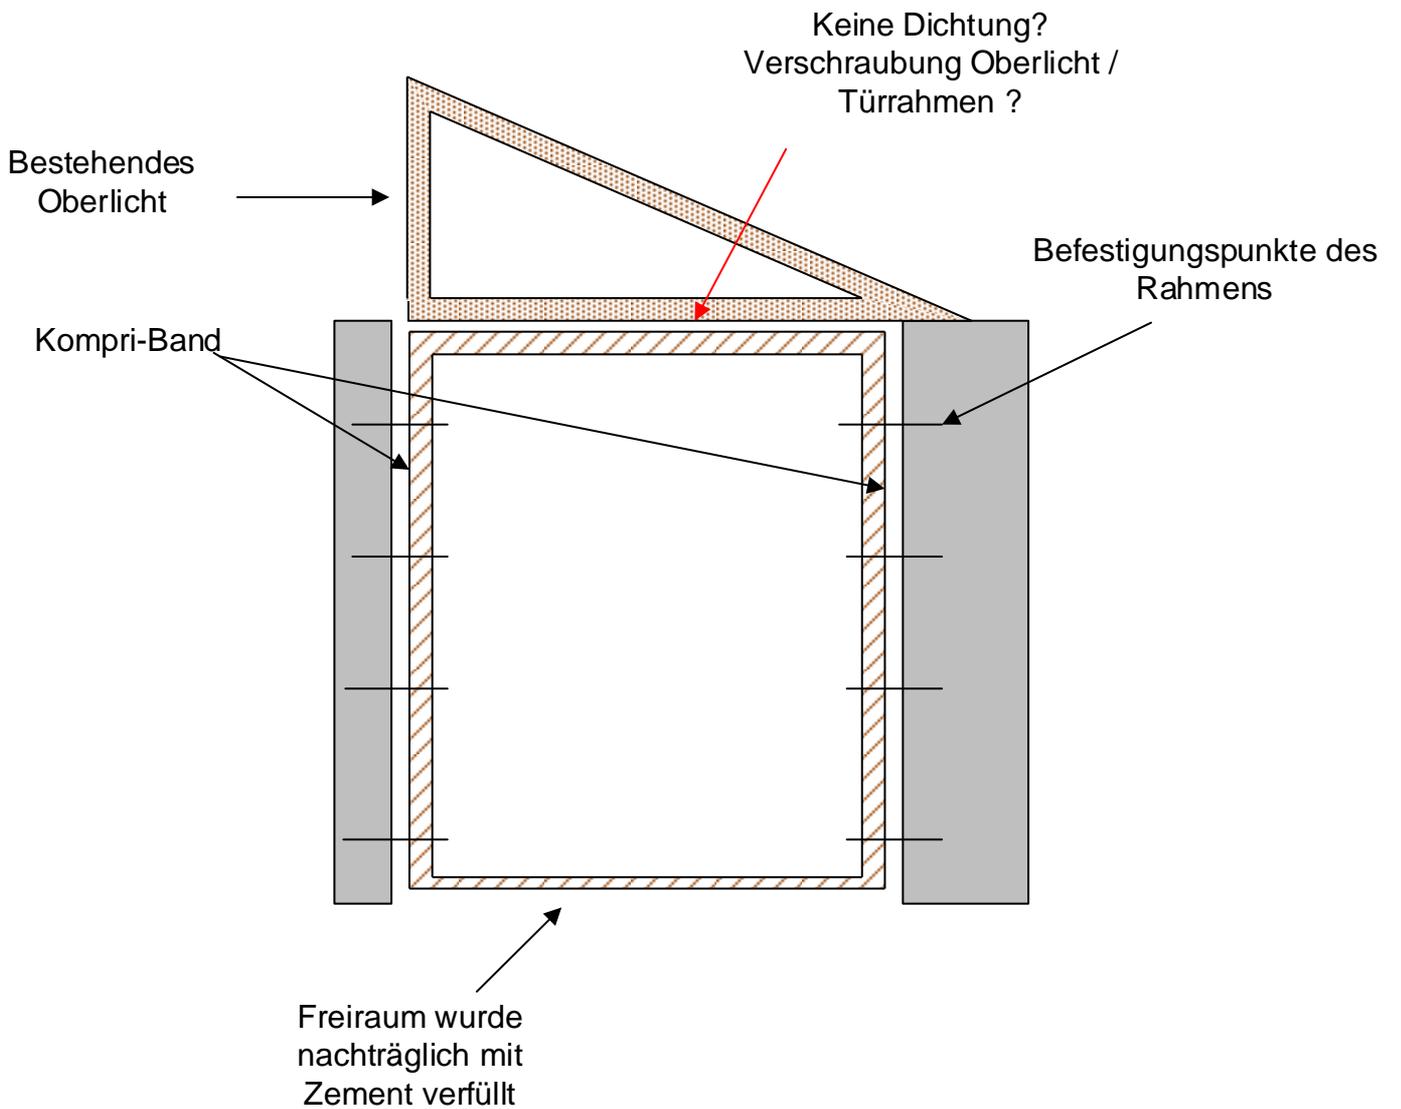
Terrassentür
(nicht Maßstabsgetreu)

- kein Formschluss zwischen Türrahmen und Mauerwerk an den Befestigungspunkten (Rahmen wird gespannt, kein Anschlag)
- keine Verschraubung nach oben oder unten
